# 浅谈保险杠外饰件油性漆与水性漆工艺差异

**摘要:** 介绍了保险杠外饰件前处理和面漆涂装工艺流程, 油性漆与水性漆在塑料件生产线喷涂施工过程中的一些差异, 重点列举塑料件喷涂过程中常见漆膜弊病、产生原因及补救措施。

## Discussion on the Difference in Construction Technology between Oil-based Paint and Water-based Paint for Bumper Exterior Decoration Parts

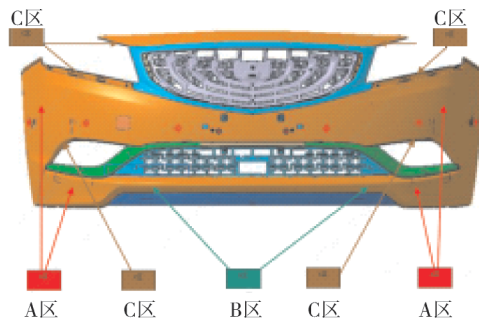
图 1 前保区域划分

导电底漆喷涂膜厚为 6~10 μm,一般采用空气喷枪+空气喷枪喷涂工艺,油漆流平时间为 8~10 min。色漆喷涂膜厚单色漆为 20~30 μm,金属漆膜厚为 10~20 μm,一般采用静电旋杯+空气喷枪 2 遍喷涂,静电旋杯主要喷涂保险杠 AB 区域,空气喷枪主要喷涂静电旋杯不易喷涂的 C 区域(如图 1 所示),油漆流平时间为 10~15 min。
